## Indagini di tomografia elettrica e SEV

**COMMITTENTE:** Comune di Montebelluna (TV)

**OGGETTO:** Indagine geofisica (tomografia elettrica – ert, e sondaggi elettrici verticali - sev) nell'area della discarica di Busta (TV)

**LOCALITA':** Comune di Busta (TV)

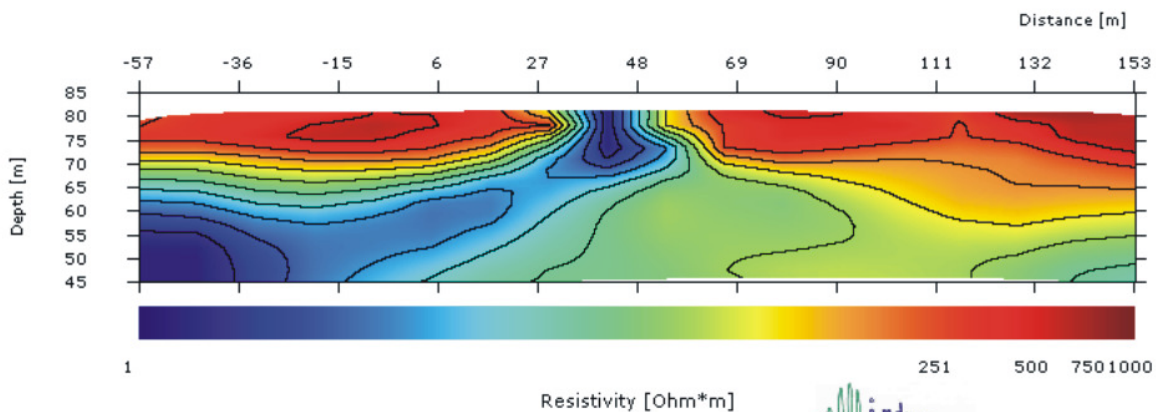
### DOCUMENTAZIONE VISIVA:

**DESCRIZIONE:** E' stato eseguito uno studio geofisico mediante 12 misure tomografiche elettriche (ERT) all'interno dell'area della vecchia discarica di Busta, e mediante l'esecuzione di 6 sondaggi elettrici verticali (SEV), all'esterno della stessa. Lo scopo di questo lavoro è stato quello di verificare l'effettiva tenuta della discarica di Busta (Montebelluna – TV). Le misure ERT all'interno della discarica hanno mostrato una situazione di scarsa tenuta dal momento che i valori di resistività misurati sotto il corpo discarica sono molto bassi. Questo fatto fa pensare alla presenza di percolato conduttivo. A conforto di ciò vi sono i profili ERT eseguiti all'esterno del corpo discarica, in prossimità dei bordi Est e Ovest che, al contrario, hanno fatto registrare valori di resistività elevati. Per quanto riguarda i SEV eseguiti esternamente alla discarica, questi hanno fatto registrare sempre una sequenza abbastanza regolare e omogenea: un primo strato sottile di terreno agrario e poi una sequenza potente di ghiaie resistenti asciutte. A circa 45-55 m da p.c. si trova poi la falda freatica che determina una discesa dei valori di resistività reale attorno ai 300 ohm<sup>2</sup>m.
